# カンボジア・アンコール石造寺院遺跡の風化破壊

池 田 碩\*

The Weathering-erosion of Stone Temple Relics in the Angkor Area of Cambodia

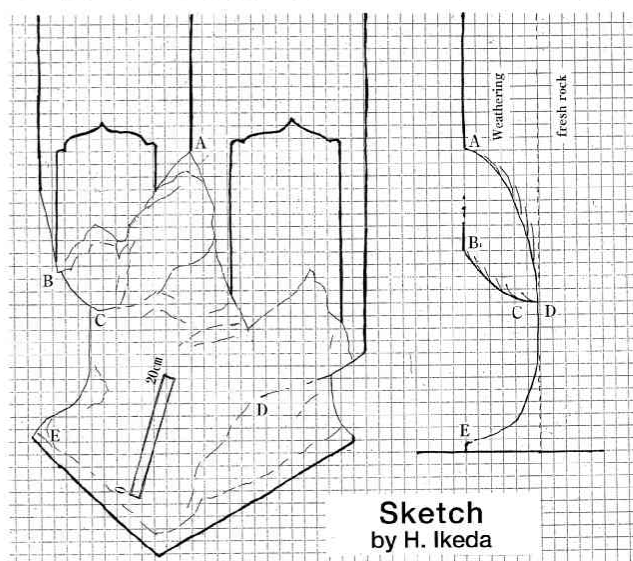
図-3 風化破壊の進展 (B-2左下)

石柱のうち、深さ7～8cmが剥離し欠如している。その上端は60cmの高さに達しており、さらに上方へとめくれ上がるように剥離している。全体の風化破壊の状況をさらに詳細に観察してみると、剥離し欠如している部分はスケッチ(図-3)で示す様に下部と上部の2層に分かれていることがわかる。このうち上部層すなわち石柱表面の部分が急速に剥離していることから、石柱の表面近くは見かけ上は安定しているように見えるが、長年におよぶ劣化によりその内部はパンケーキ状に至っていることが想定でき、下部はパンケーキ状の風化劣化部が除去された部分と

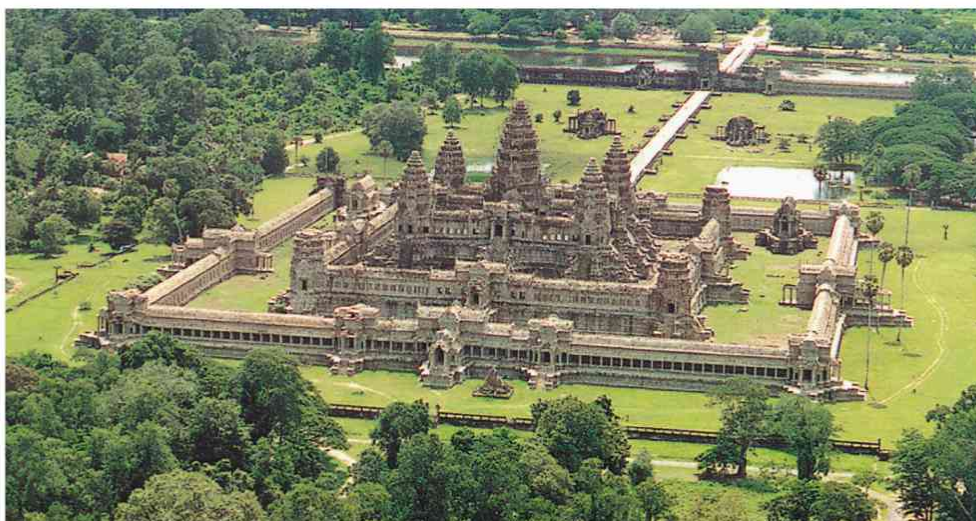
地質構造的には、ゴンドワナ盾状地の一部としての安定陸塊の一部であり、地震も無い。A-1の空中写真を見てもアンコール・ワットAngkor Watの周辺は広い低平な安定地域のように見える。アンコール・ワットは、12世紀構築の南北1300m・東西1500mの環濠の内部に立地している最大規模のヒンズー教寺院である。寺院の構築に当っては、図-1に示すように、寺院の周囲を広い環濠で取りまいており、さらに寺院の東西両側にはバライBarayという灌漑用の溜池が掘り込まれている。寺院は洪水対策も兼ね、掘り込みによってもたらされた大量の土砂で盛り土をして嵩上げをした上に構築されている。そのために、地下地盤は安定していても寺院内部の表層の地盤は各部で不等沈下や流動により不安定な状況を呈している。ここでは具体的に2例を示す。

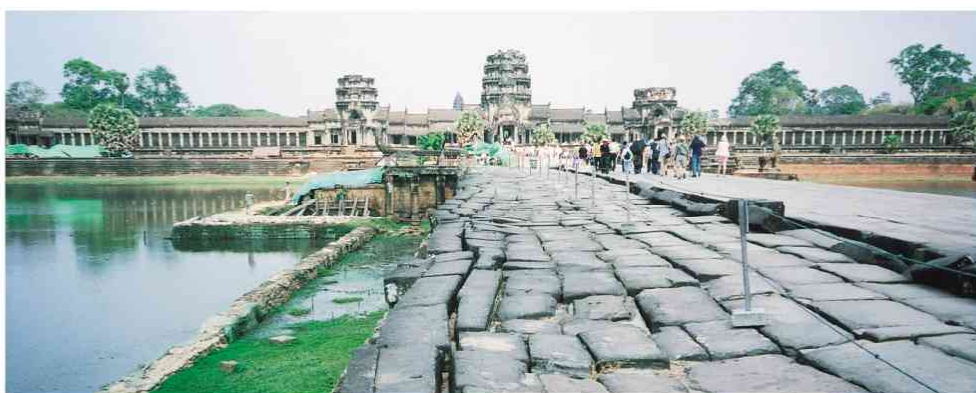
A-2は、アンコール・ワットAngkor Watへ向かう参道が、幅180m程ある広い環濠を横断する部分の道路面の沈下状況である。濠を横断する参道の中央部ほど沈下しているため、道路面が沈下・流動している状況がよくわかる。このため、現在この部分の参道を左・右に2分し、写真右片側の修復工事を終えた部分を使用、左片側の未修復部分は不通となったままである。

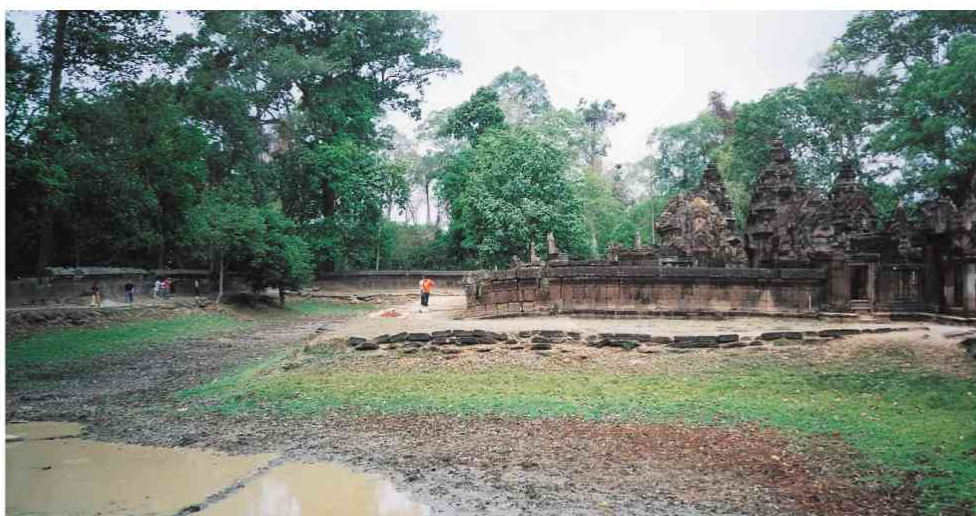
A-3は、バンテアイ・スレイBanteay Srei寺院。967年構築のヒンズー教寺院である。寺院を取り囲む周囲400mの環濠というより、ここは広い掘り込み池中の築島部分に構築されたような寺院である。このため、石造寺院自体が濠の方へと流動している典型的な事例である。この写真では、前方や右方に向かって石積み壁が沈下・流動して傾いている状況がよくわかる。バンテアイ・クデイBanteay Kdei寺院でも地盤沈下が激しく進んでおり、石造遺跡が傾き倒壊す前に至っている部分がある。

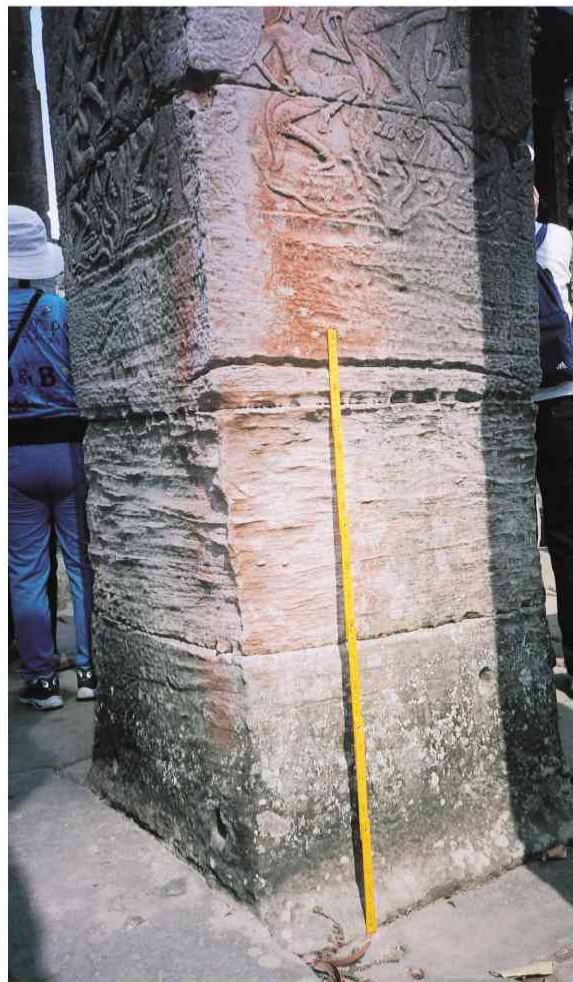
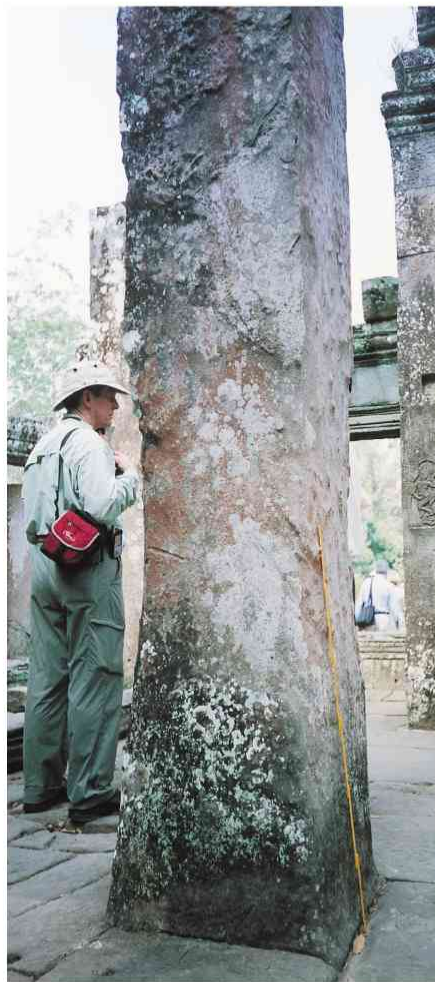
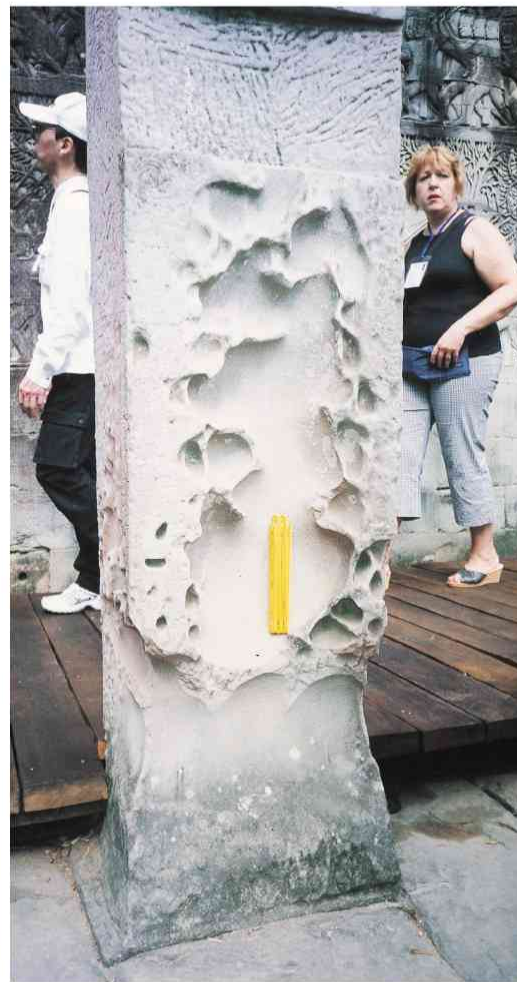
写真ページB-1：石柱の30～150cmにかけて生じている剥離・破壊の実態

B-1は、1181年に着工され13世紀初めに構築されたアンコール・トムAngkor Tom仏教寺院である。その中心となる遺構であるバイヨンの第1回廊の部分にある砂岩からなる石柱のうち、近接して存在しつつも風化状況を異にしている3本の石柱に生じている風化破壊の状況を比較し観察した。

カラー写真で示す3本のうち左側の石柱は中粒の砂岩であるが、石材としては層理面を横に使用している。石柱のうち風化破壊が進んでいる部分の高さは40~100cmの間であり、その間では堆積時の状態を示す層理の性格が良く出ている。中央の石柱は中粒の砂岩であるが、石材としては層理面を縦に使用している。このため風化破壊の状況もクラックが縦方向に現れているのが特徴である。風化破壊の進む部分の高さは40~150cmの間であり、左側の石柱より上方まで層理に沿っ

てクラックが生じ、めくれるように破壊している。右側の石柱は細粒・均質の砂岩であり層理は見られない。風化破壊が2層に分かれて最も激しく進んでいる。まず、表層部の破壊は高さ50～150cmの間で進み、そこでは表面より約7～10cmの深さにかけて小円状の窪み群とそれらの結合により拡大した皿状の窪みの部分が石柱の表面を覆っている。その下方30～50cmにかけての高さの部分では、さらに5cm程深くまで下方から上方へ向けてえぐられる形状で破壊が進んできている部分がある。つまりこの石柱では、2段階（2層）の風化破壊の進行状況を示しているのが特徴である。

共通する点は、3本の砂岩石柱共に風化破壊の進んでいる部分は、石柱の上方ではなく下端部でもない。破壊が進んでいるのは上方が150cm位までで、下方が30cm位より上方にかけてであり、この間のほぼ30～150cmにかけてであることに特に注目しておきたい。

cmまでの高さの間であった。このような剥離侵食の生じる高さと形状は、自然状況下の風化浸食ではタフォニTafoni侵食<sup>9)10)11)12)</sup>のうちのサイドタフォニSide Tafoniの形成部と形状さらには生成状況が極めて類似していることに注目したい。さらにB-2で示した石柱で破壊と侵食が生じていたのは、石柱下端から上方へ向かってすなわち0cmから50~60cmの高さにかけてであった。これは自然状況下の風化浸食では、タフォニ侵食のうちのベイサルタフォニBasal Tafoniの形成部と形状が類似(図-4)している<sup>13)</sup>。

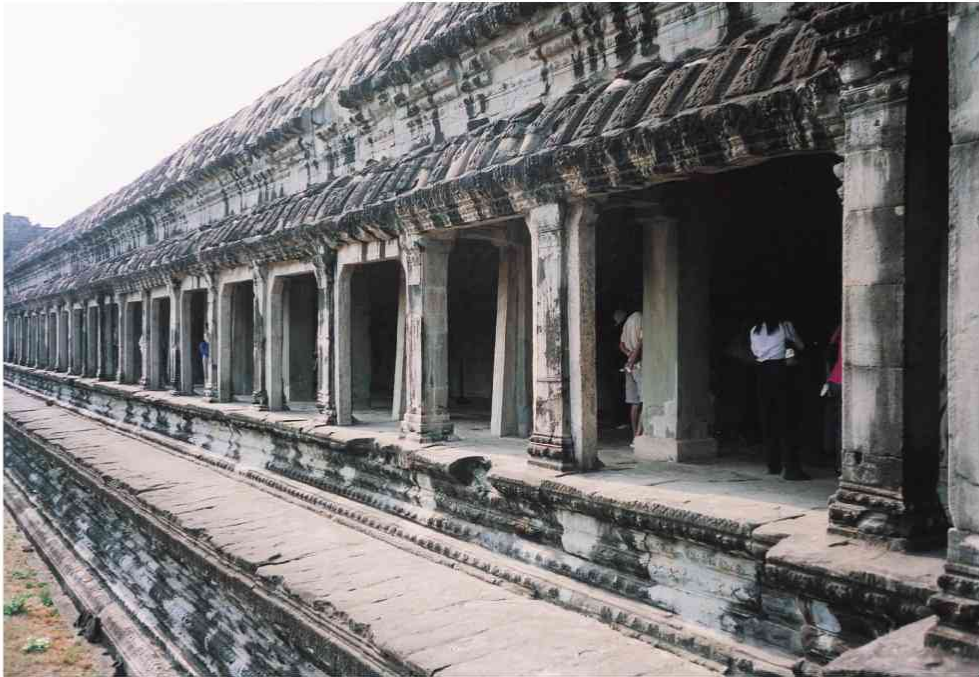
B-2は、1113年に着工され12世紀前半構築のアンコール・ワット Angkor Wat ヒンズー寺院である。3枚のカラー写真は、アンコール・ワット第1回廊の砂岩の石柱に生じている風化破壊の状況を示す。風化破壊は、石柱の下端から上方に向かって50～60cmの高さにまで進行しており、破壊され剥離した結果欠如した深さは石柱の左右両側分を合わせるとすでに石柱直径の3分の1に達している点に注目したい。

B-2上は、第1回廊とその石柱列を示す。いずれの石柱も下端部から上方へ向かって風化破壊による剥離が進んでいる。

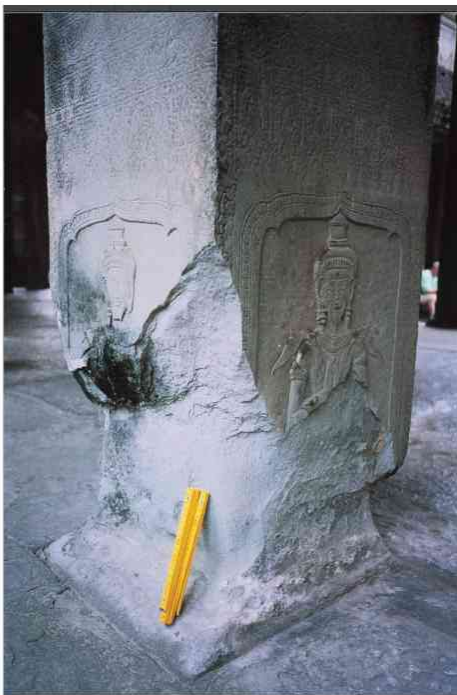
B-2左下は、風化破壊が激しく、めくれ上がるように上方へ向かって剥離が進んでいる典型的な石柱の例の下端部分を拡大したものである。この部分を観察し計測してみると、35cm角の砂岩

なお、この遺跡は構築からほぼ800年経過しており、風化破壊し除去している深さが7.5cmに達していることから推定すると、100年で1cm弱の速度で破壊してきたことになる。しかし、すでに石柱全体の風化劣化が進んできていることを考えると、今後はさらに急速に破壊していくものと想定する。

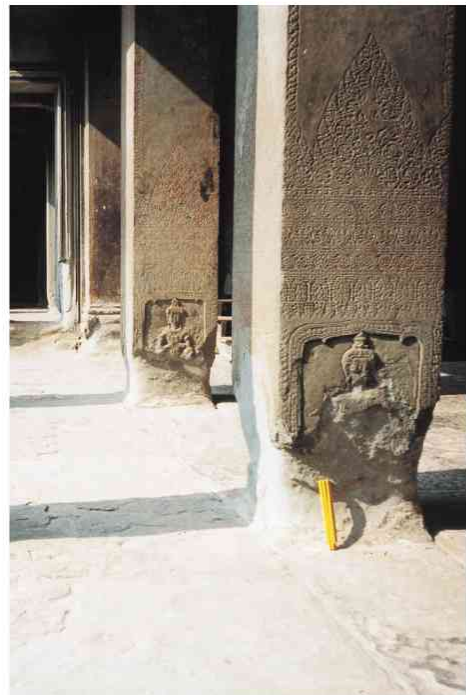
B-2右下も同様に石柱列のいずれも下端部から上方へ向かって風化破壊が進んでおり、石柱表面に描かれた仏像の彫刻も下半分が欠如している状況がよくわかる。

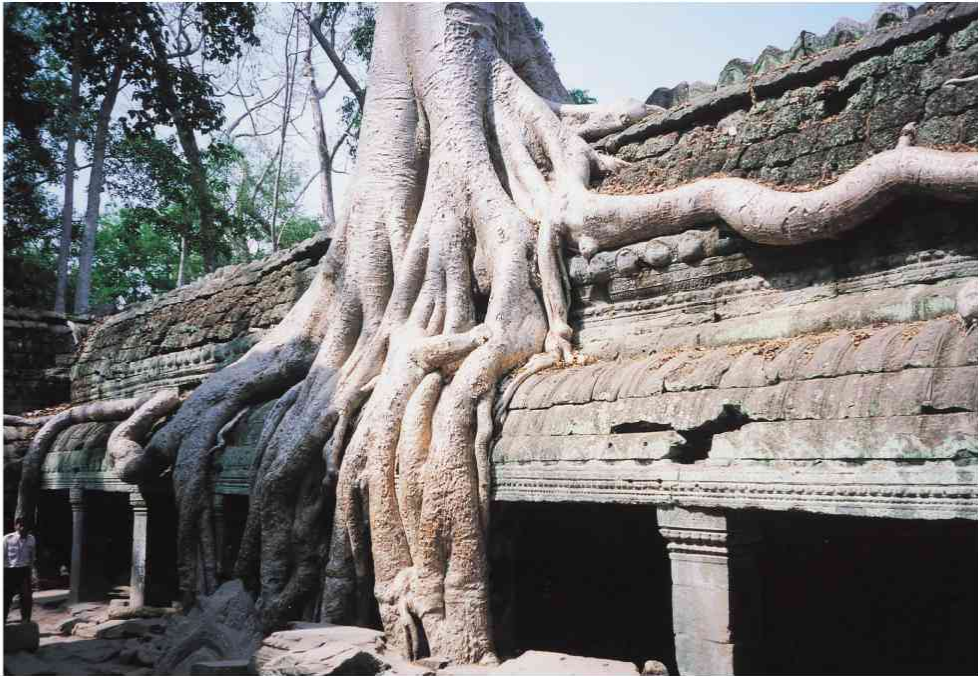
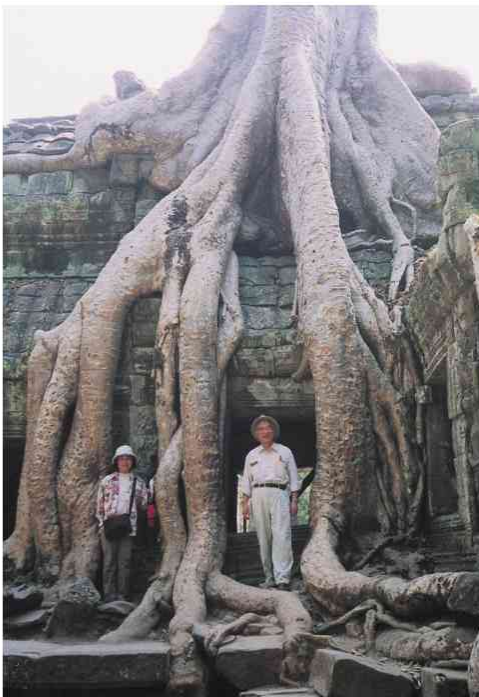
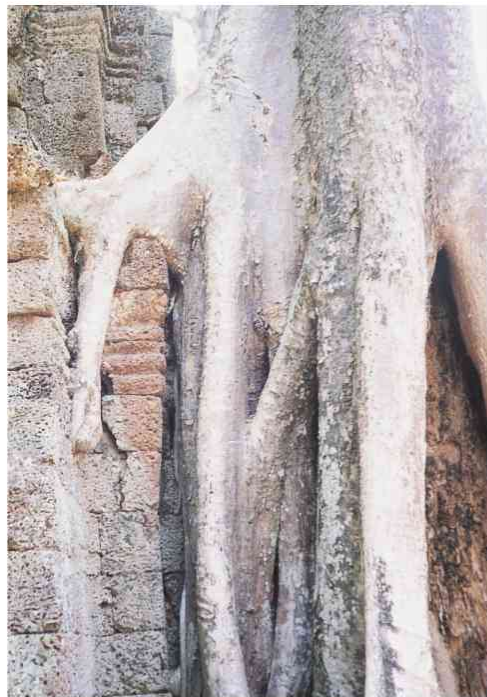
写真ページC：樹木の成長に基づく石造遺跡の破壊の実態

1186年構築のタ・プロームTa Prohm仏教寺院の状況である。東西1000m・南北700mの寺院内部の石造建造物が、成長した高木ガジュマル（現地ではスポアン）の幹と気根によって押しつぶされそうになり、その一部は回廊の屋根上にまで覆いかぶさっている。樹高は30mを越すものもあり、気根の成長は石組みの隙間を広げ破壊を進めている。アンリ・ムオによって再発見された当時は、アンコール遺跡群全体がこの寺院のような状態であったという。現地ではタ・プローム寺院を、この地域の自然環境の実態として、自然の猛威と遺跡保存の困難さを理解できるような場として、あえて樹木の除去を行わずに現状のまま保存することになっている。
